山东晋煤明升达化工有限公司退役场地
土壤修复效果评估报告
(报批版)

委托单位：山东晋煤明升达化工有限公司

评估单位：泰安维特瑞环保科技有限公司

项目名称: 山东晋煤明升达化工有限公司退役场地土壤修复效果评估

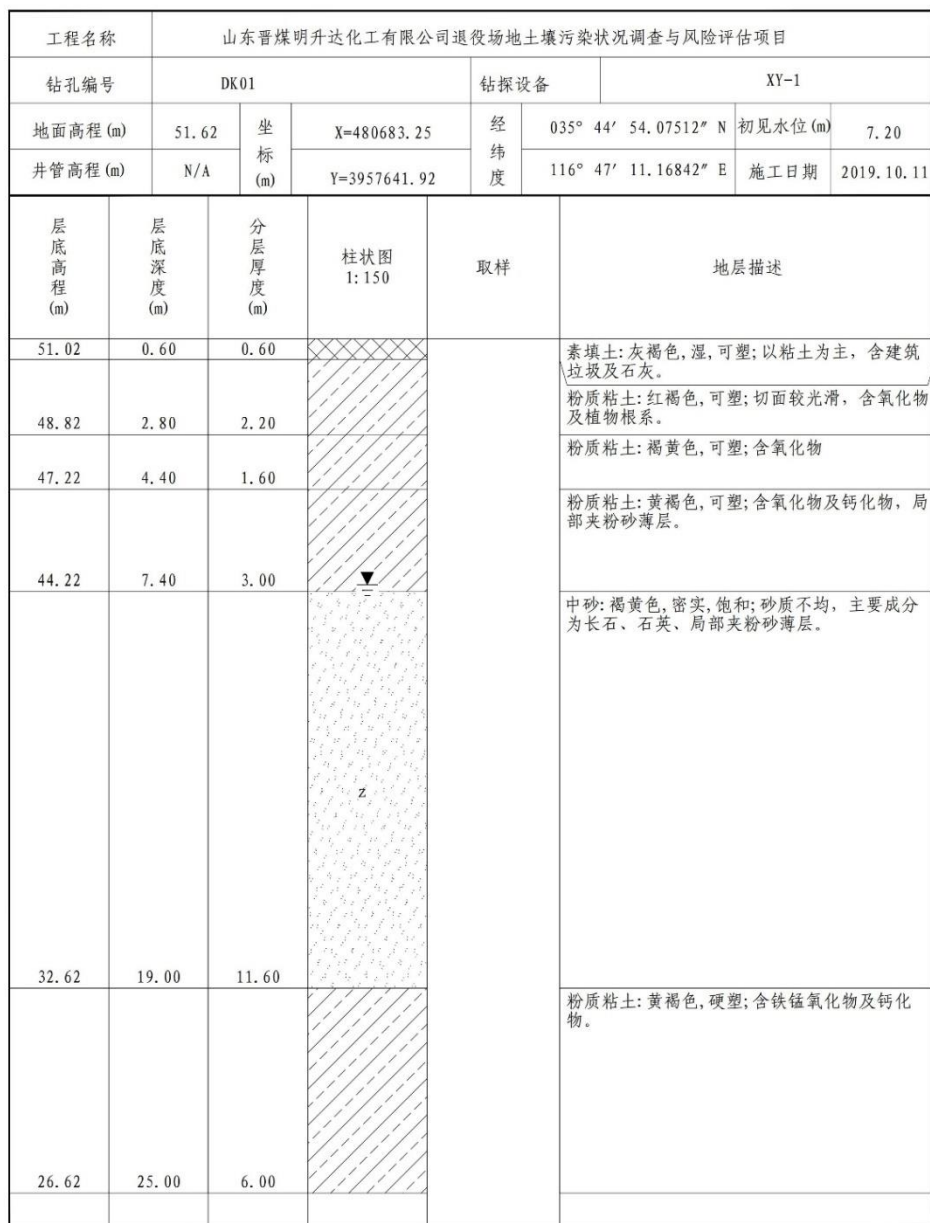
图 3.2-4 地块钻孔柱状图 (1)

⑤粉质粘土 (Q_4^{3al+dl}): 呈黄褐色, 可塑, 土质不均, 含氧化物及钙化物。在场地分布连续且稳定。层厚在 19.0m~25.0m, 层底高程 26.62~32.62 米。地块内钻孔柱状图见图 3.2-4, 工程地质剖面图见图 3.2-5。

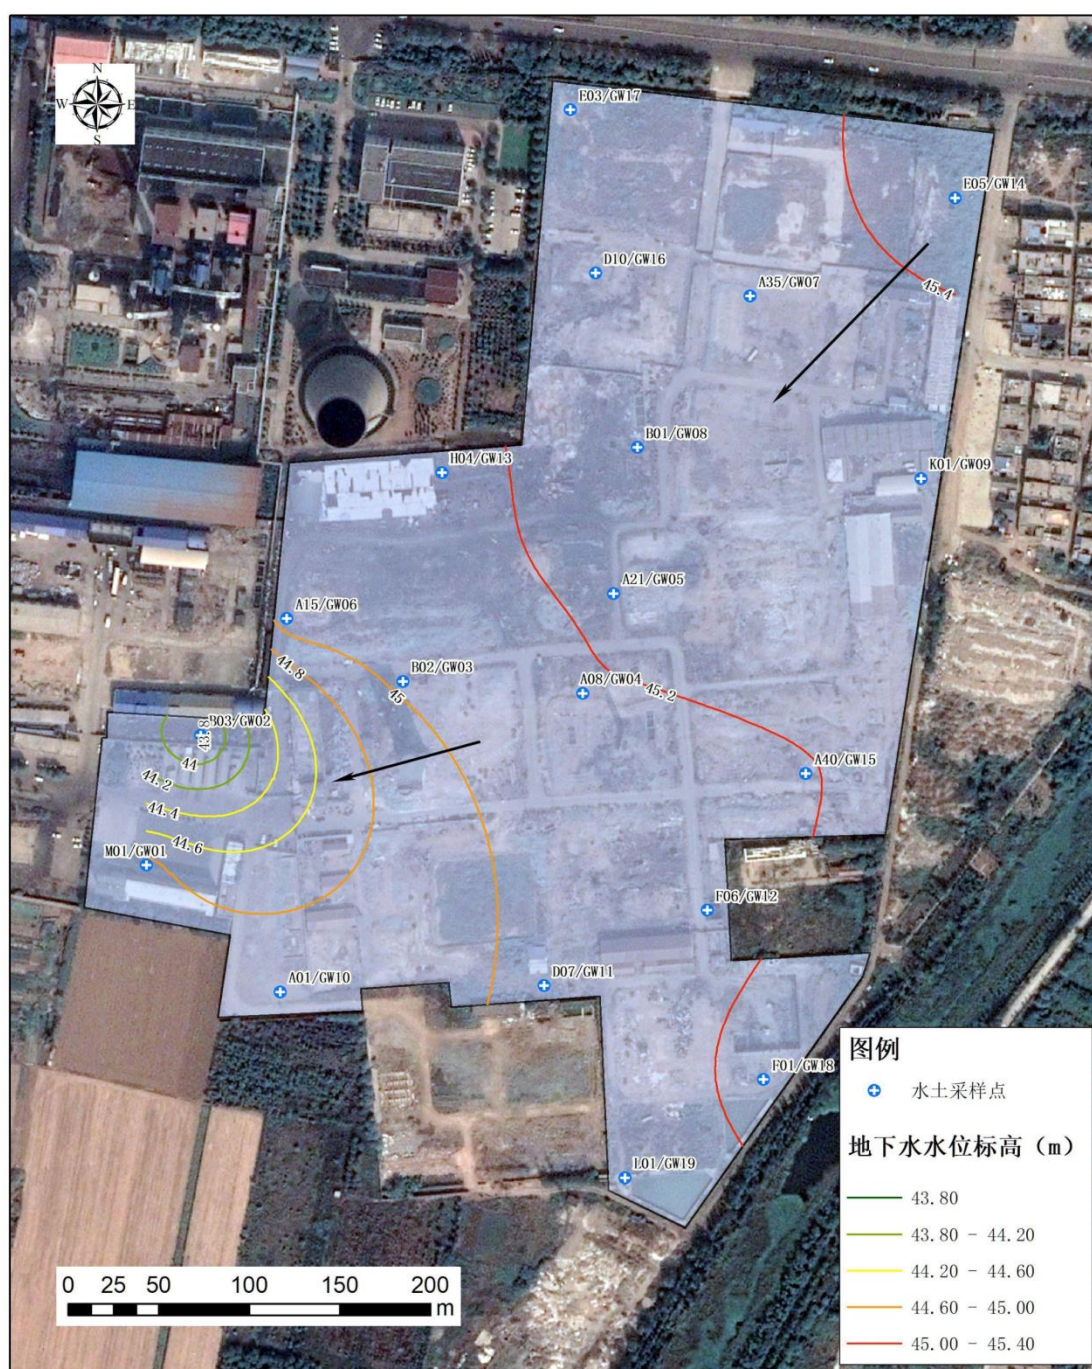
图 3.2-6 地下水等水位线图

根据本次现场勘探揭露地下水情况及地下水监测结果，场地地表以下 25.0m（最大勘探深度）范围内主要分布的浅层地下水类型为潜水，初见水位埋深为 7.2m~10.7m。根据地勘钻孔周边已施工监测井水位埋深显示，稳定水位埋深为 6.18-7.25m，稳定水位标高为 45.28-45.44m。潜水含水层整体位于第④层中砂土，即赋存于中砂中。西南侧地下水水位最深，总体地块由东北向西南侧径流。地块等水位线详见图 3.2-6。

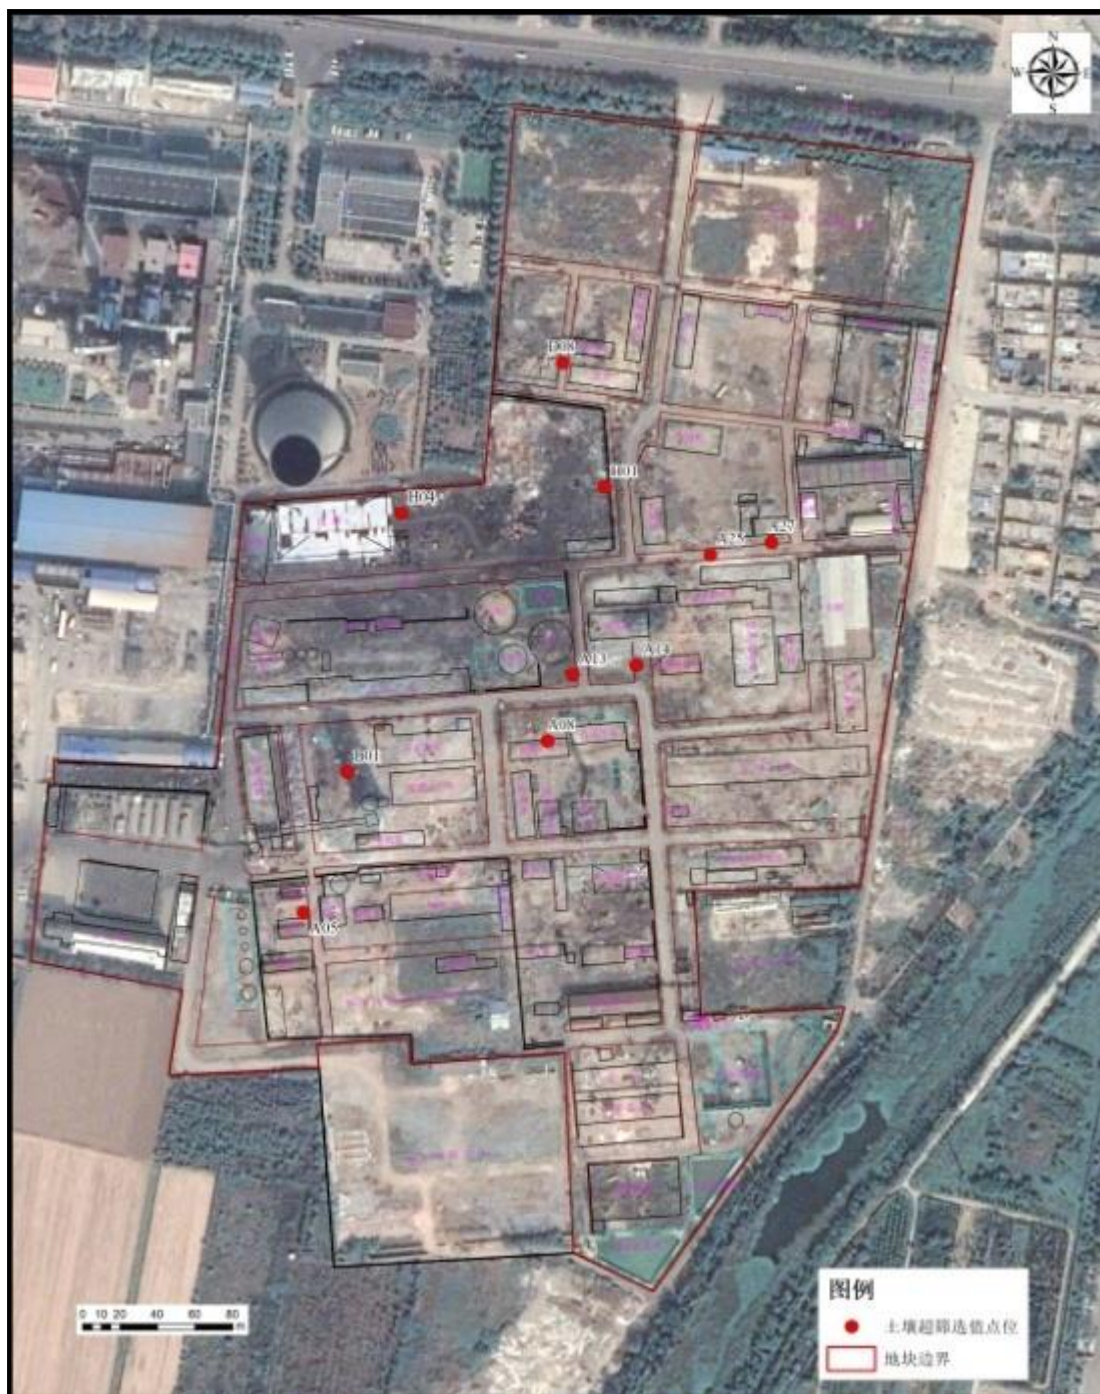
图 3.3-1 土壤超筛选值点位图

1,2,3-三氯丙烷的超筛选值点位和深度分别是 A05 (5.7-6.0m)、A08 (0.2-0.5m)、A25 (0.2-0.5m)、B01 (4.3-4.5m、5.8-6.0m)、D08 (0.7-1.0m)、H01 (0.2-0.5m)、H04 (0.3-0.5m),分布于氨合成区、尿素生产区、橡胶防老剂生产区和煤场。苯并(a)芘的超筛选值点位和深度分别是 A13 (0.2-0.5m)、A14 (0.2-0.5m)、A27 (0.2-0.5m),均位于氨合成区。二苯并(a,h)蒽的超筛选值点位和深度是 A14 (0.2-0.5m),位于氨合成区。超筛选值点位情况见图 3.3-1。

分析土壤超筛选值物质 1,2,3-三氯丙烷、苯并(a)芘、二苯并(a,h)蒽与地块生产历史的相关性。从生产工艺、原辅材料等因素分析均未找到 1,2,3-三氯丙烷的相关性,分析可能源自某生产环节中产生的中间产物或环境衍生物;苯并(a)芘、二苯并(a,h)蒽属于多环芳烃类物质,超筛选值点位所在区域为氨合成区,该区域主要生产活动是以煤为原料合成氨,采用工艺流程包括固定层间歇法造气、湿式氧化法脱硫、中低变换、碳丙法脱除二氧化碳、铜洗精炼,在此过程中会产生多环芳烃类物质。因此,苯并(a)芘、二苯并(a,h)蒽的来源可追溯。

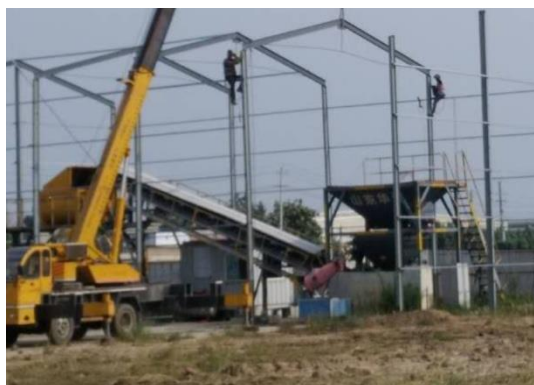
土壤破碎筛分混合设备

酸钠、氧化钙、除臭剂等)、彩条布、彩钢围挡板、防尘网、混凝土等;施工机械包括:土壤破碎筛分混合设备、挖掘机、铲车、封闭运输车、雾炮、PID 挥发性有机物快速检测仪等,部分施工机械配备情况见图 4.2-1。

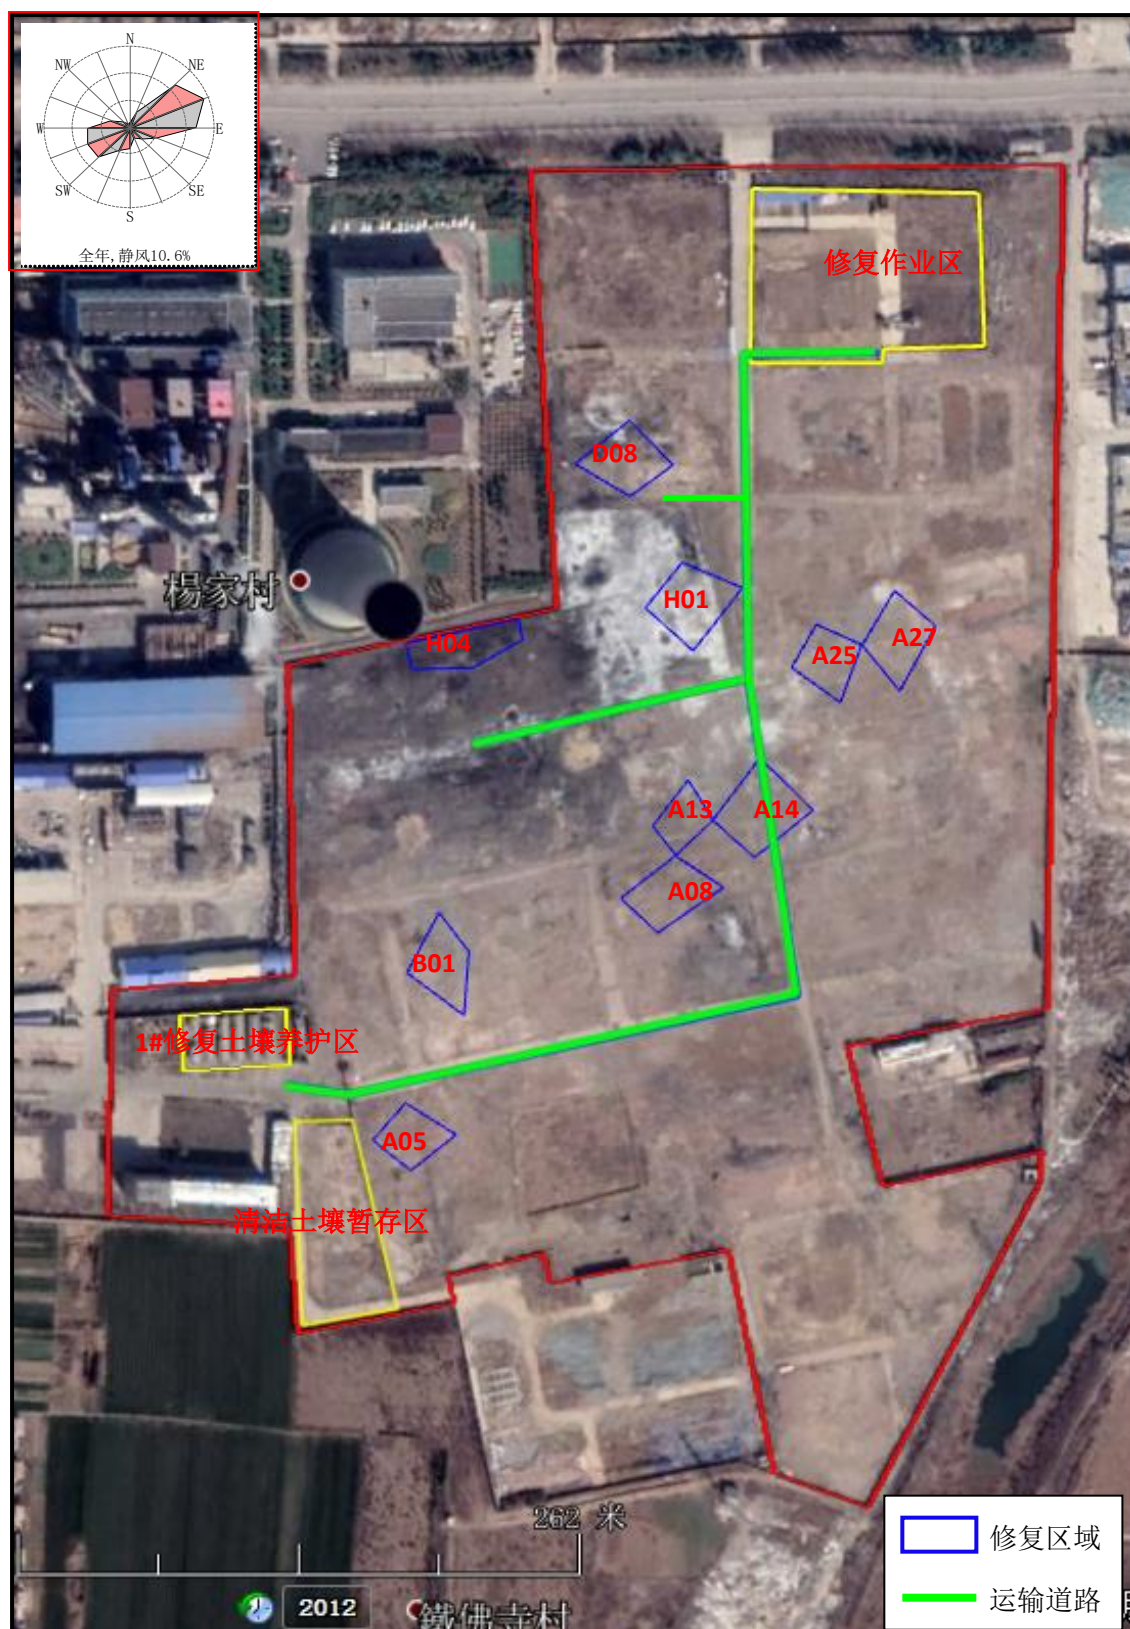
图 4.2-2 修复施工总平面布置图

本项目平面布置根据场地基本条件和工艺流程的需要,在满足防火、安全、卫生、环保等要求,符合规划要求的前提下,综合考虑各项辅助设施的功能,合理进行布置。施工现场总平面图布置内容主要包含现场办公区、药剂仓库、处理车间、土壤养护区、待检区、供水、供电、卫生、道路、消防等设施的情况布置。同时,施工利用场地现有道路作为施工便道。总平面布置图见图 4.2-2,修复作业区平面布置见图 4.2-3。各区域面积见表 4.2-1。

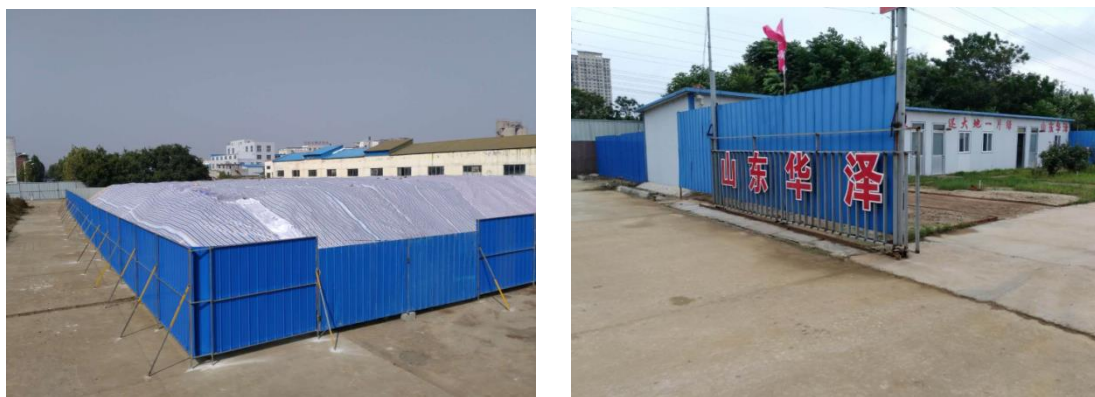
图 4.2-4 施工围挡现场照片

①施工围挡的搭建：施工前，在修复作业区搭建施工围挡，利用围挡将修复作业区和地块其余位置分开，同时将修复作业区的办公区与施工现场分开。

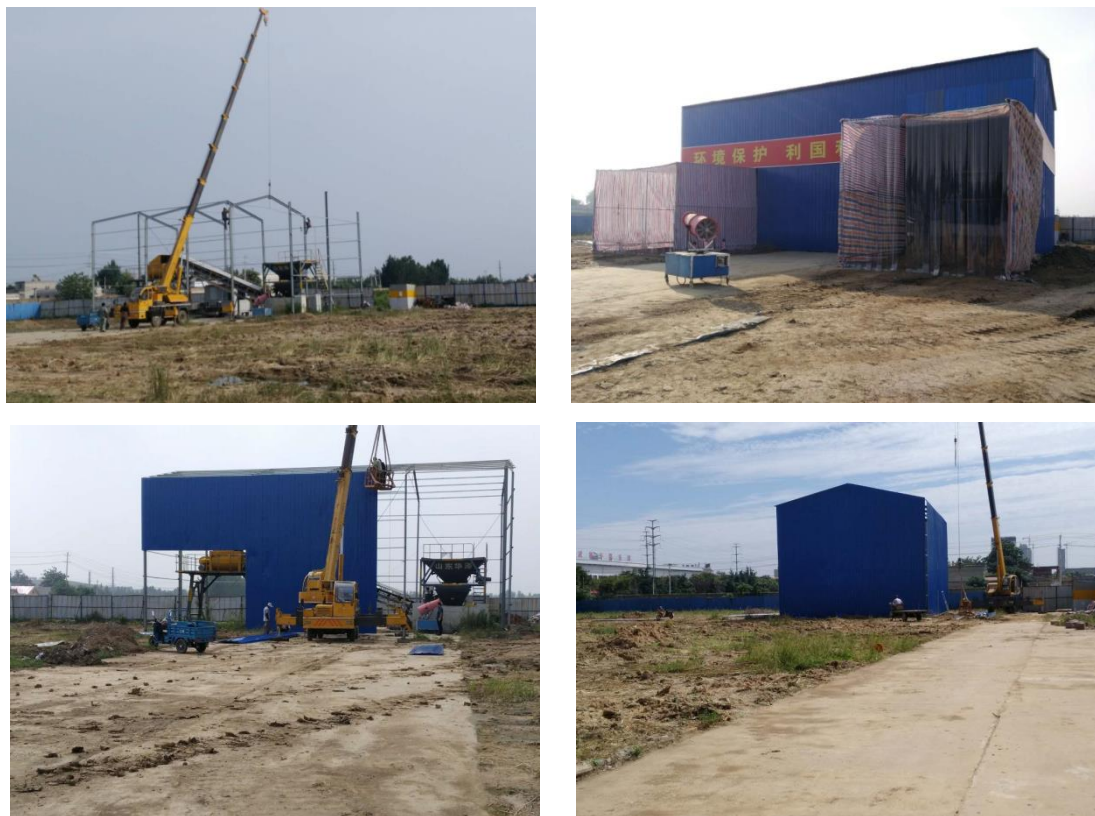
图 4.2-6 处理车间建设

④处理车间建设：依据厂区地形条件及场地总平面布置的原则，处理车间（钢结构大棚）建于修复作业区南侧中间的非污染区域空地上，总占地面积 323m^2 ，尺寸为 $19\text{m}\times 17\text{m}\times 7\text{m}$ 。地面以上结构依次为压实基础层、200mm 厚混凝土防渗层作为防渗地坪。

处理车间为钢结构大棚，四周及顶部均采用彩钢板密闭，仅在处理车间北侧设置 2 个车辆进出口，用于污染土壤及加药处理后的土壤的转运及药剂转运。车间内装有喷雾系统喷水和生物除臭剂，处理车间内未设置通风、排气系统以及废气收集处理系统。为方便车辆进出同时满足密闭要求，在处理车间两个进出口加盖篷布并设置软帘。

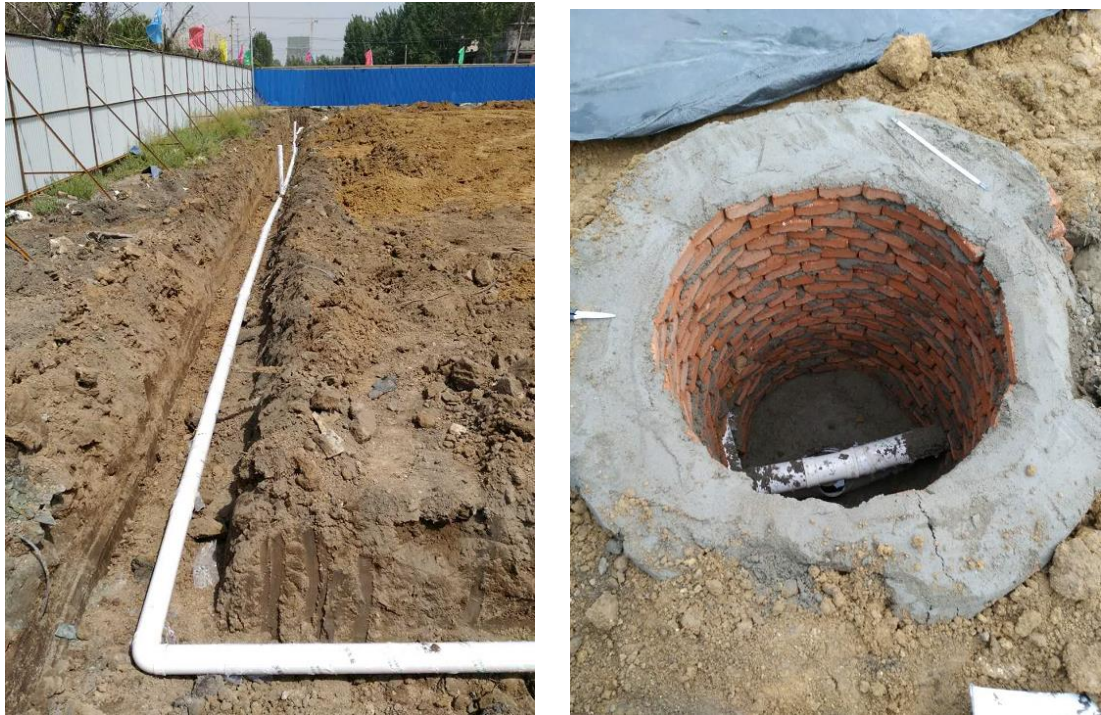
图 4.2-8 雨水收集管道及集水井

修复作业区内在土壤养护区四周防雨堰外围挖沟埋 110mmPVC 雨水管，每 10 米留下水口，所有雨水经雨水管汇集到一个雨水井，如有下雨用污水泵把雨水井中的雨水抽到 30T 的水槽内，然后运往山东晋煤明升达化工有限公司新厂区的污水处理中心进行处理。

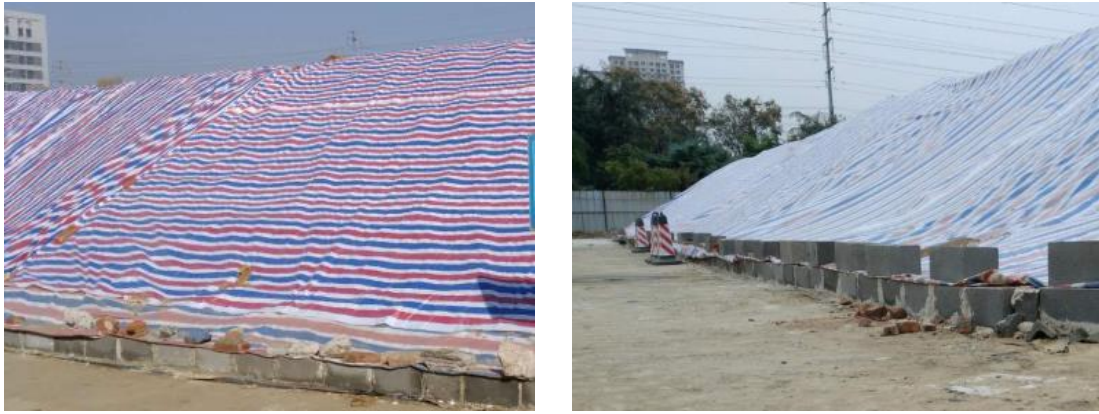
图 4.2-16 土壤堆置养护

添加药剂后的污染土壤，使用铲车按照条状堆置，养护过程中，堆体使用彩条布覆盖，并在四周设置止水围堰。防止养护过程中雨水的进入和流出。

根据小试实验数据，堆置养护时间至少为 336h（14 天）。养护过程中无需翻动。根据修复施工单位提供的资料，本次修复污染土壤堆置养护时间均超过 14 天，满足修复方案设计要求。

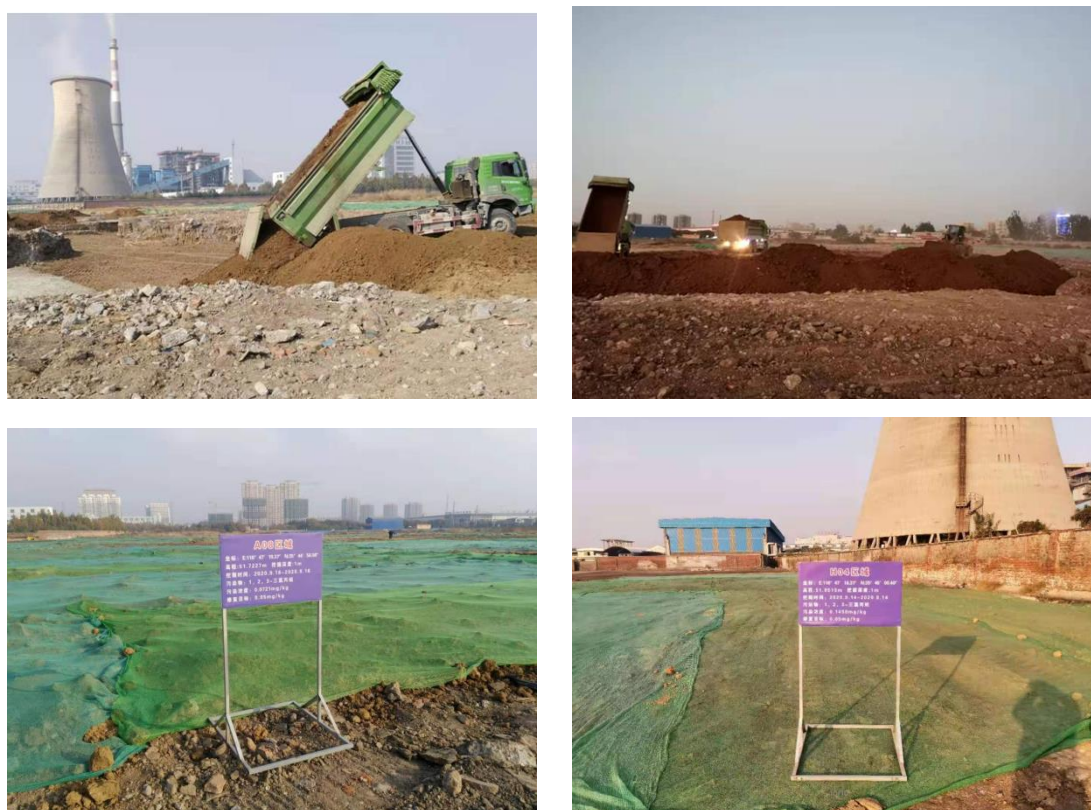
图 4.2-22 修复后土壤回填

2020 年 11 月 06 日至 2020 年 11 月 08 日期间，修复后土壤经密闭运输车运至原基坑内，通过挖掘机从坑底开始回填，先回填修复合格后土壤，并分层压实，修复后土壤全部回填完成后，再在基坑表层回填清洁土，并压实，回填后进行场地平整和覆盖，回填后回填区域高出周围地面 20cm 左右。根据施工总结报告，共回填修复合格土壤 835 车（约 14195m³），清洁土垃圾 350 车（约 6020m³）。

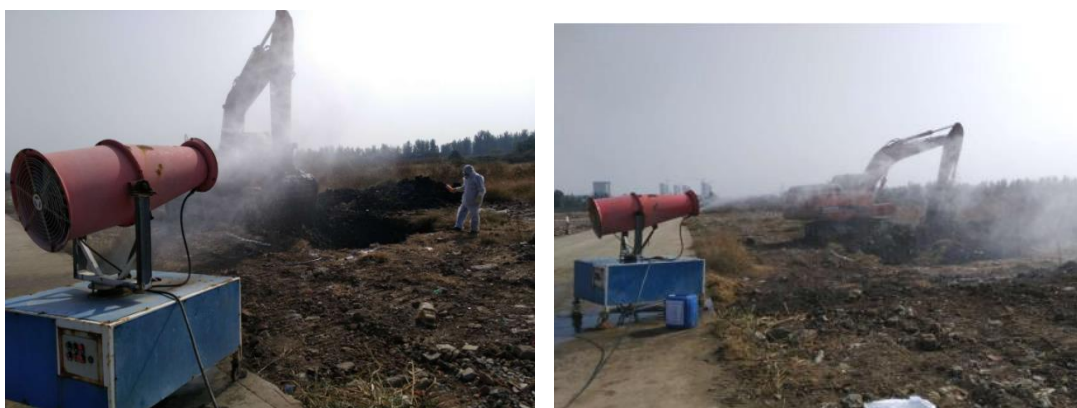
图 4.3-1 雾炮机

②基坑开挖作业避开大风天气,本次修复作业在9月6日~9月16期间进行,未出现大风天气。在基坑土壤清挖过程中,为防止修复场区产生扬尘,在土方清挖地点设置环保雾炮机,在清挖作业时开启雾炮抑制扬尘产生。

③合理安排基坑的挖掘顺序,采用小面积开挖,开挖过程喷洒生物除臭剂抑制异味的产生。雾炮设备及运行记录见下图。

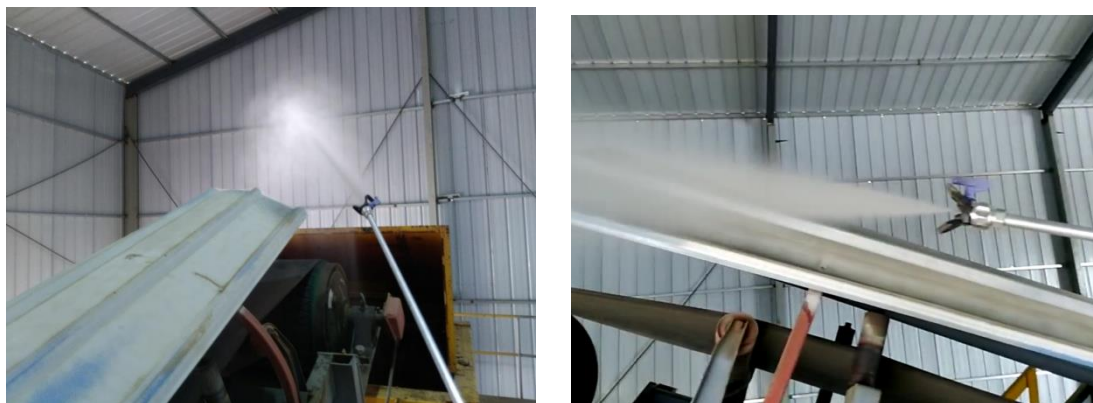
图 4.3-6 喷雾系统

②处理车间内安装喷雾系统，喷雾系统喷洒水和生物除臭剂，喷雾降尘同时增加修复土壤含水率，喷洒生物除臭剂抑制土壤破碎、筛分、搅拌过程中产生的异味。运行过程中喷雾系统持续运行，安排专人进行维护，保证喷雾系统正常工作。喷雾系统见下图。

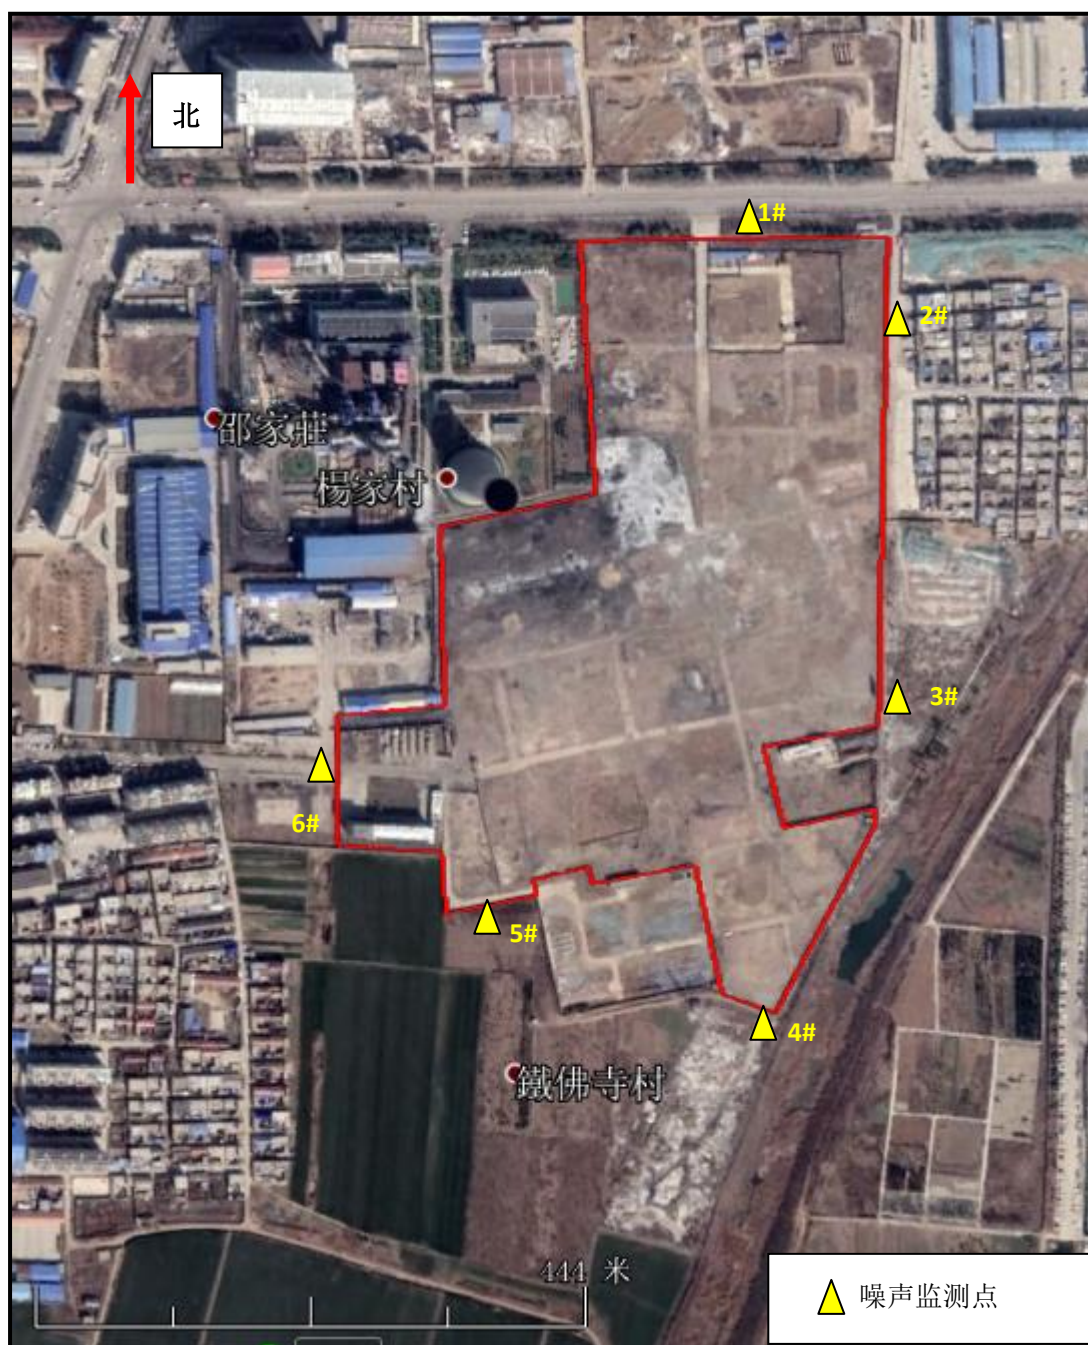
图 5.3-1 施工期环境监测点位图

在场界四周设置 6 个监测点位，对场界四周昼间、夜间噪声进行监测。噪声

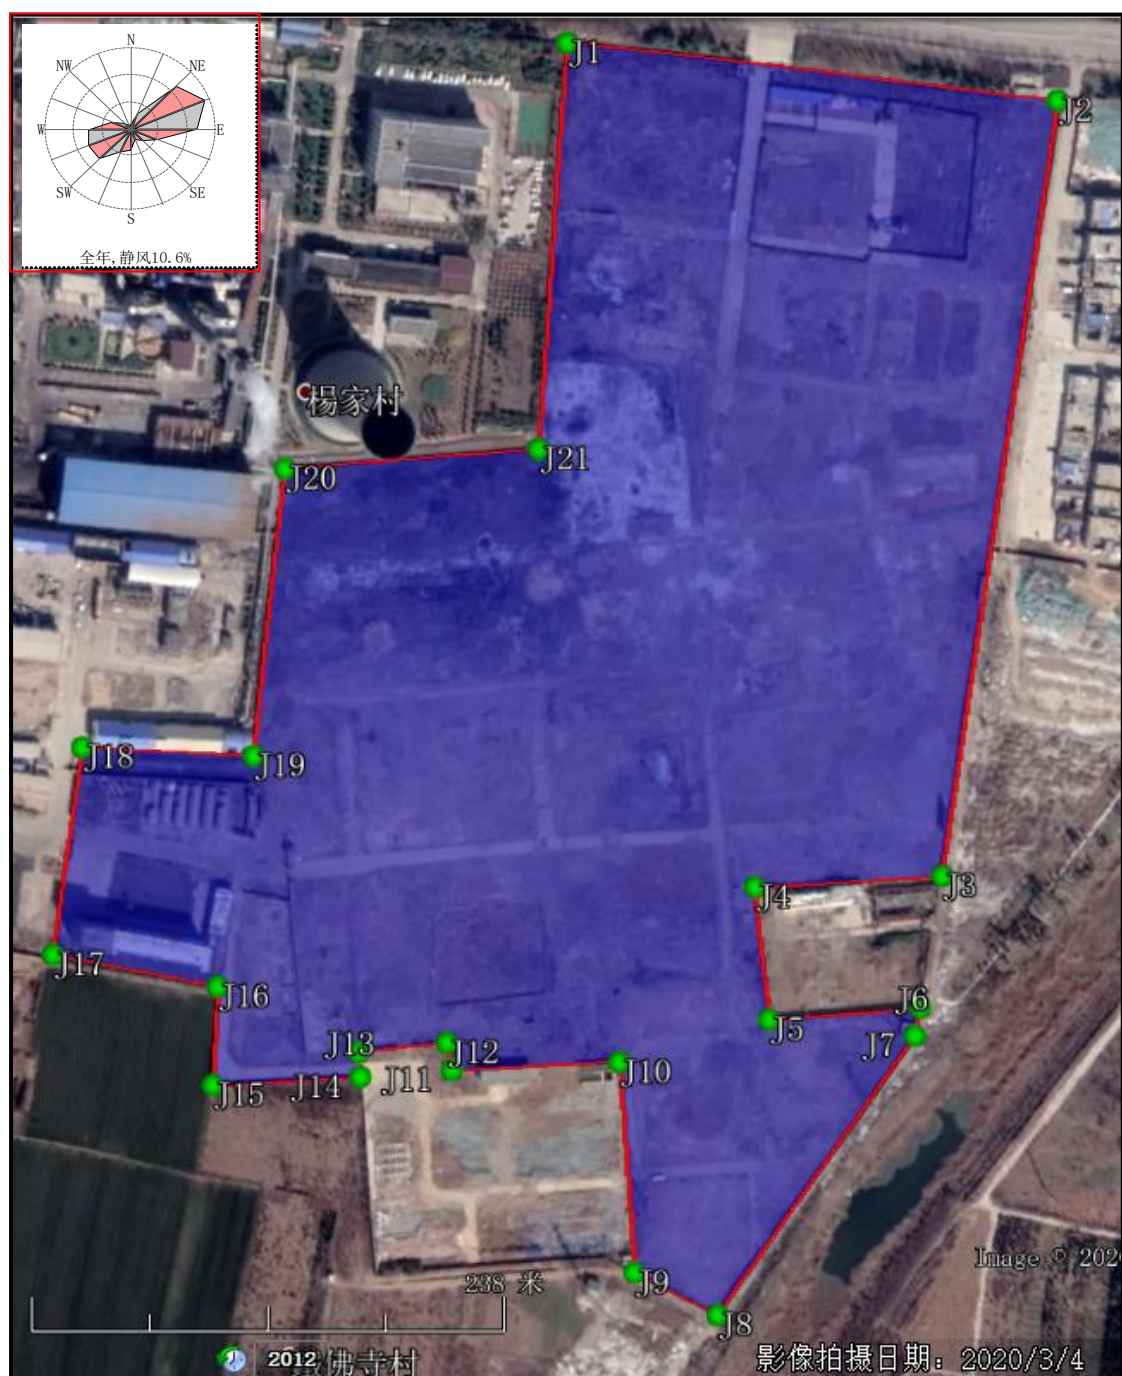
图 7.1-1 修复效果评估范围图

本次修复评估范围与《山东晋煤明升达化工有限公司退役场地土壤修复方案》和《土壤修复实施方案》一致，为山东晋煤明升达化工有限公司退役场地范围，详见图 5.1-1，评估范围拐点坐标见表 7.1-1。
